**PERIZIA GIUSTIFICATIVA DI SERVIZIO DI SOMMA URGENZA**

(art. 140 del D. Lgs. 36/2023)

Ciò premesso, il presente atto viene ad essere redatto quale perizia giustificativa per il servizio di somma urgenza, precisando che lo stesso è limitato alla sola classificazione del rischio, valutazione della sicurezza ed il monitoraggio dei ponti in via Rabuina, via Dritto e via Pieve su torrente Idice a seguito di evento eccezionale di piena.

Censimento, ispezioni e classificazione  
secondo le Linee Guida Ponti esistenti

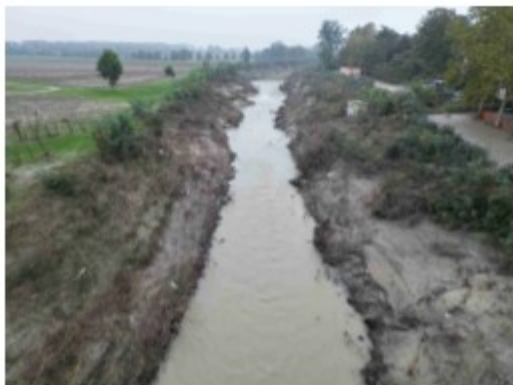
Inquadramento idraulica: Alveo a monte, vista dal  
ponte

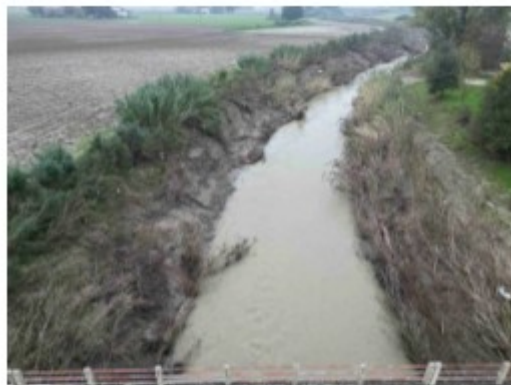
Inquadramento idraulica: Alveo a valle, vista dal ponte

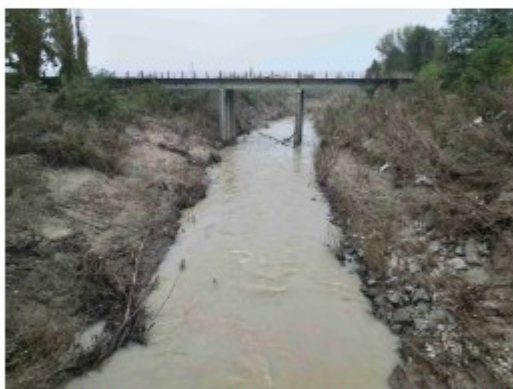
Inquadramento idraulica: Alveo e ponte, vista da monte

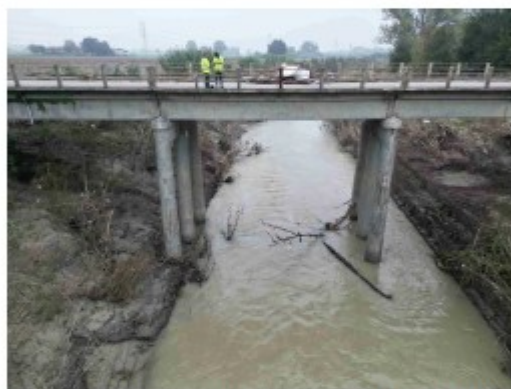
Inquadramento idraulica: Alveo inciso sotto al ponte,  
vista da monte

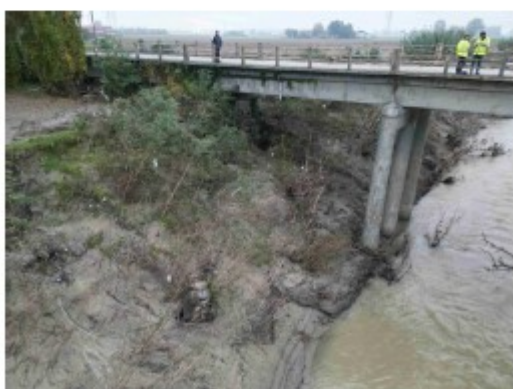
Inquadramento idraulica: Sponda in sinistra idraulica,  
vista da monte

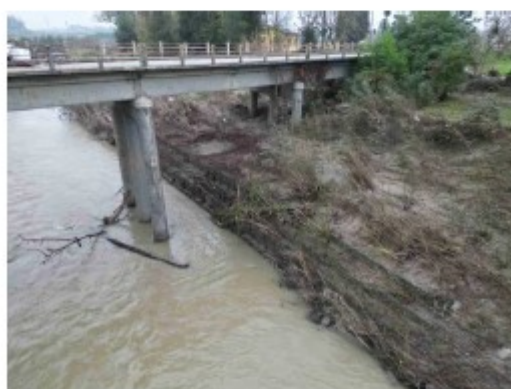
Inquadramento idraulica: Sponda in destra idraulica,  
vista da monte

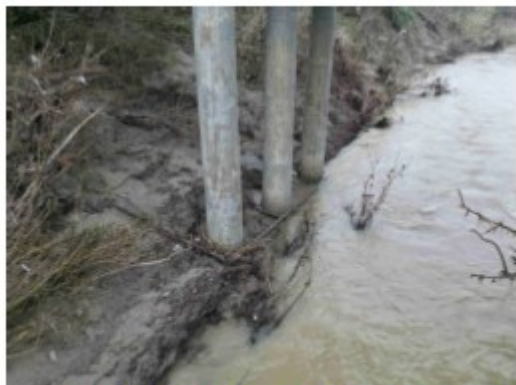
Inquadramento idraulica: Basamento della pila P3, vista da monte

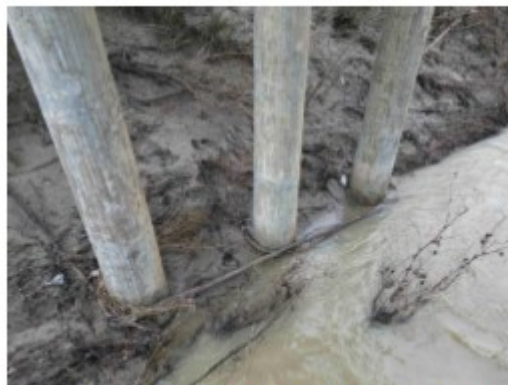
Inquadramento idraulica: Particolare del basamento della pila P3

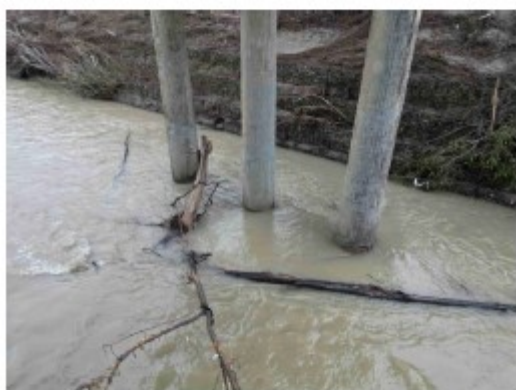
Inquadramento idraulica: Basamento della pila P2 sommerso (fondo alveo misurato con sonda e stabile)

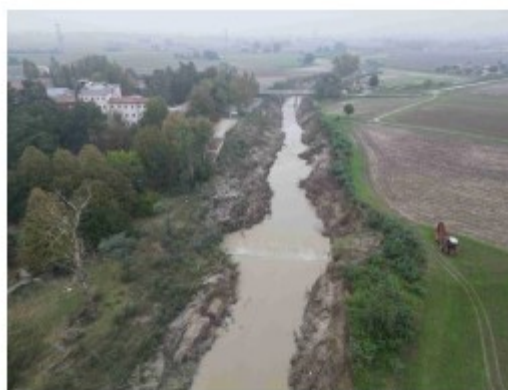
Inquadramento idraulica: Vista aerea dell'alveo e del ponte da monte verso valle

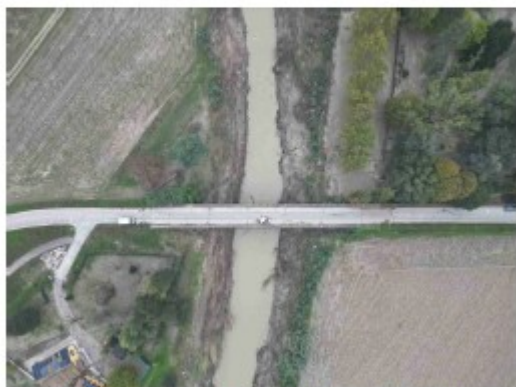
Inquadramento idraulica: Vista aerea planimetrica dell'alveo in corrispondenza del ponte

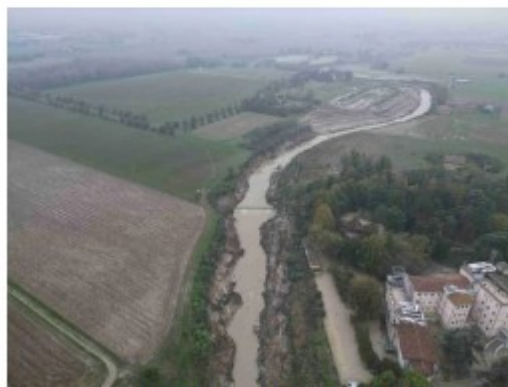
Inquadramento idraulica: Vista aerea dell'alveo a monte dopo l'evento alluvionale

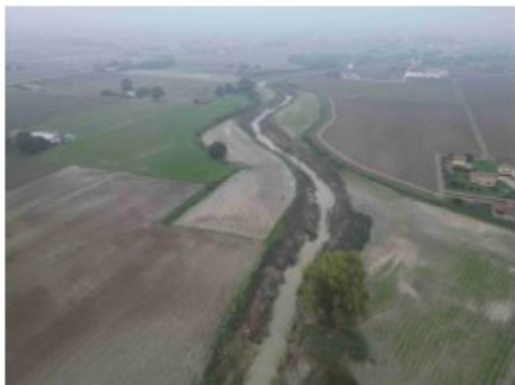
Inquadramento idraulica: Vista aerea dell'alveo a valle  
dopo l'evento alluvionale

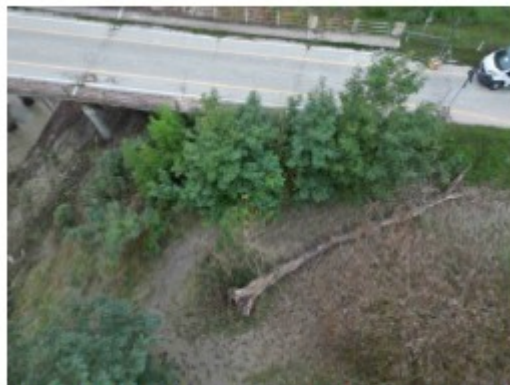
Trasporto materiale vegetale: Tronco rimosso dalla luce  
del ponte a seguito dell'evento di piena

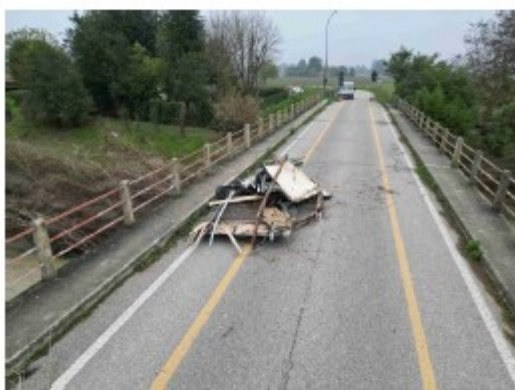
Trasporto materiale vegetale: Roulotte incastrata sulle  
pile durante l'ultimo evento di piena

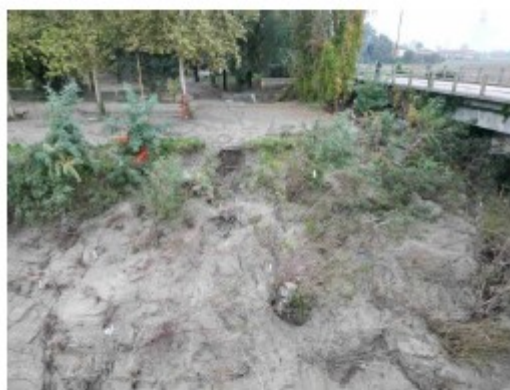
Divagazione planimetrica dell'alveo: Erosione spondale  
a monte del ponte in destra idraulica

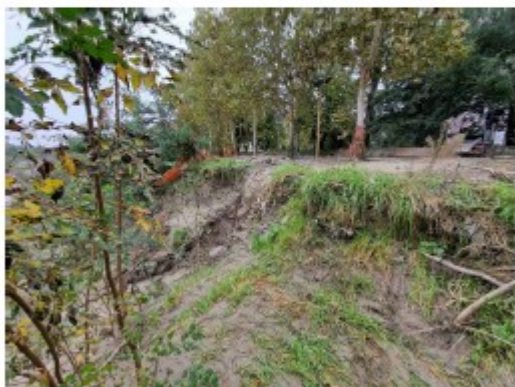
Divagazione planimetrica dell'alveo: Erosione spondale  
a monte del ponte in destra idraulica

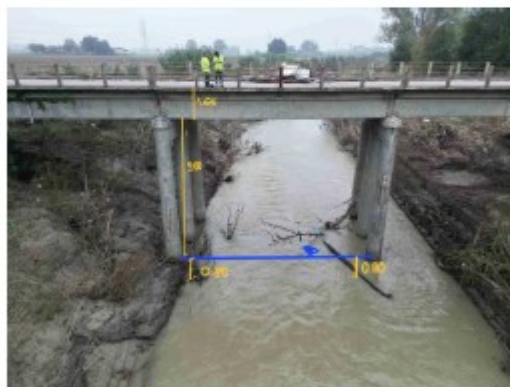
Annotazioni rischio idraulico: Rilievo del fondo alveo in  
corrispondenza dei basamenti delle pile

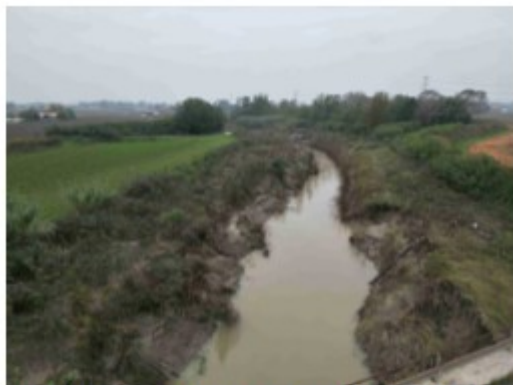
Inquadramento idraulica: Alveo a monte, vista dal  
ponte

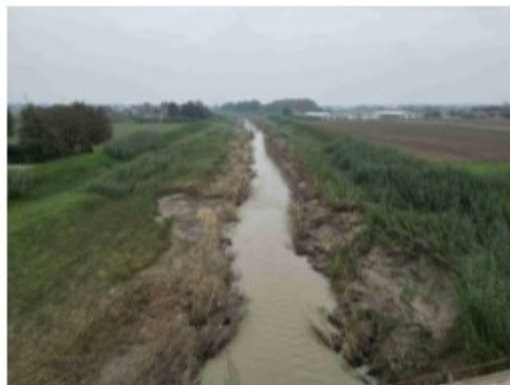
Inquadramento idraulica: Alveo a valle, vista dal ponte

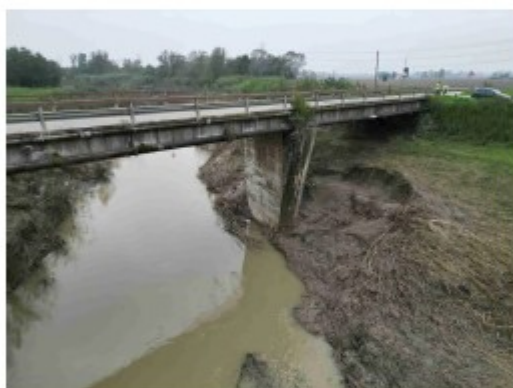
Inquadramento idraulica: Pila P1, vista da valle

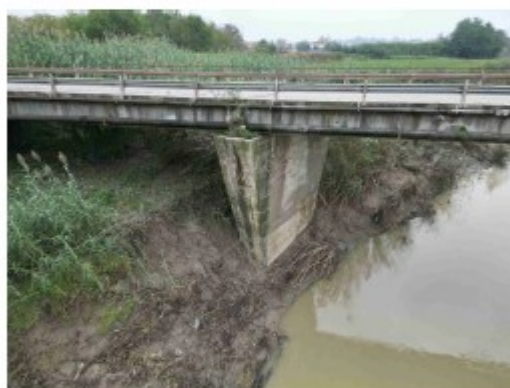
Inquadramento idraulica: Pila P2, vista da valle

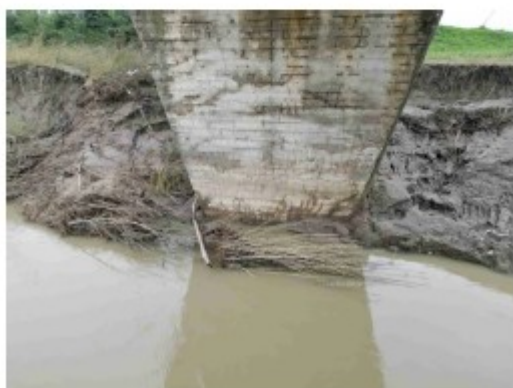
Inquadramento idraulica: Pila P1, vista da centro alveo

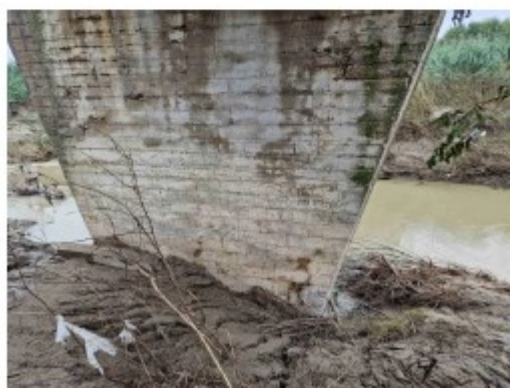
Inquadramento idraulica: Pila P1, vista da sponda  
sinistra

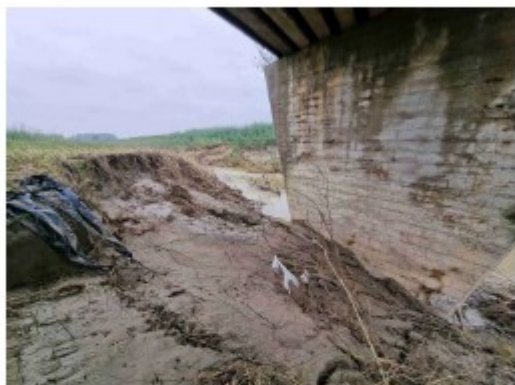
Inquadramento idraulica: Erosione localizzata di scia a valle e sulla sponda sinistra

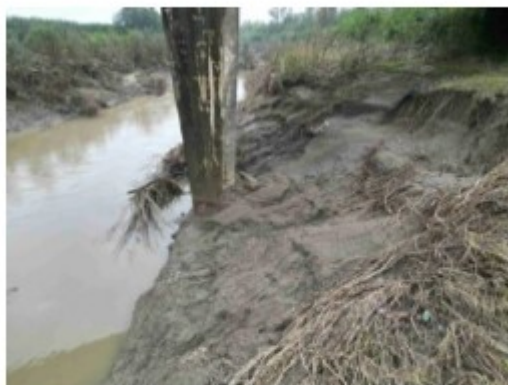
Inquadramento idraulica: Erosione localizzata di scia a valle e sulla sponda sinistra

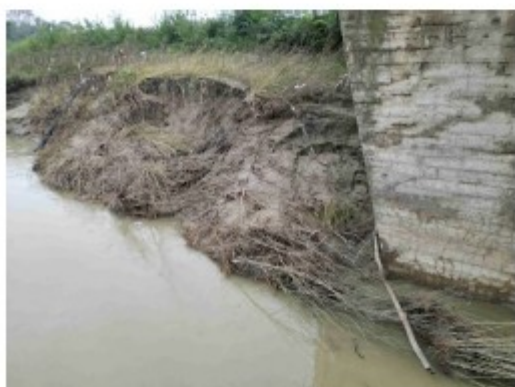
Inquadramento idraulica: Sponda in erosione a monte della pila P1

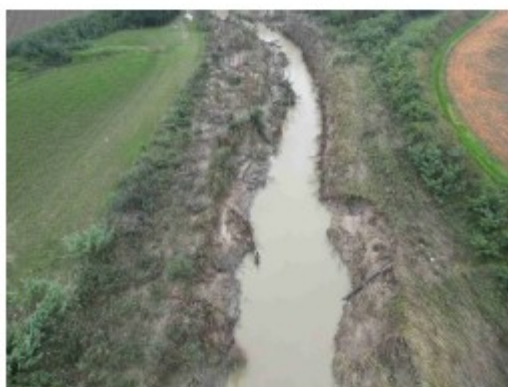
Divagazione planimetrica dell'alveo: Diffuse erosioni spondali a valle dell'evento di piena

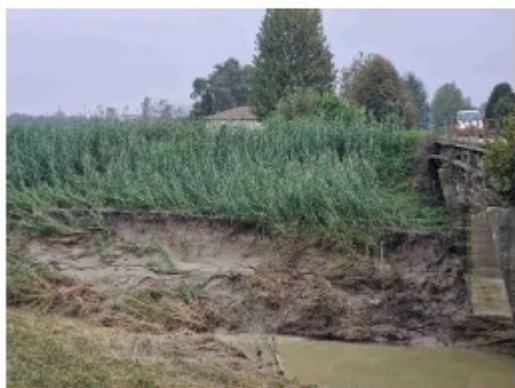
Divagazione planimetrica dell'alveo: Erosione spondale più rilevante a valle della pila P2 in destra idraulica

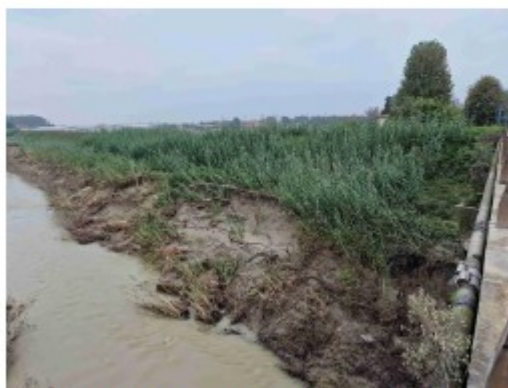
Divagazione planimetrica dell'alveo: Erosione spondale dell'alveo inciso in destra idraulica a valle del ponte

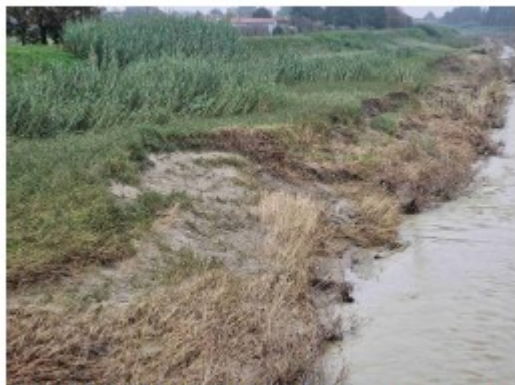
Divagazione planimetrica dell'alveo: Erosione spondale  
in corrispondenza della briglia a valle del ponte

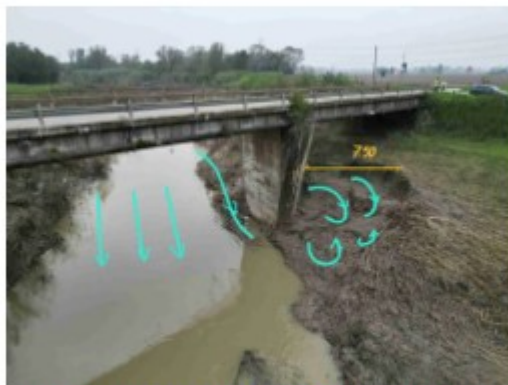
Annotazioni rischio idraulico: Schematizzazione del  
comportamento idrodinamico della corrente attorno a  
pila P1, causa della buca di erosione

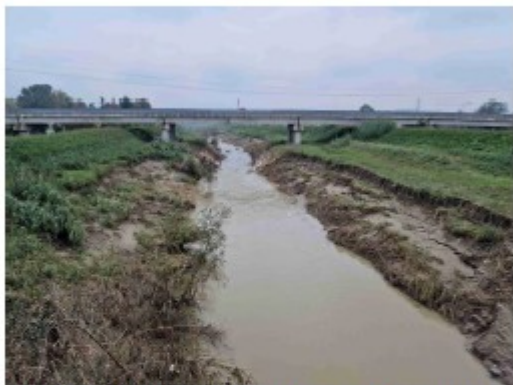
Inquadramento idraulica: Alveo a monte, vista dal  
ponte

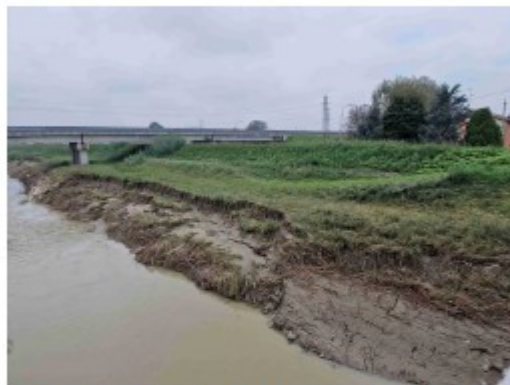
Inquadramento idraulica: Sponda sinistra dell'alveo  
inciso a monte del ponte in erosione

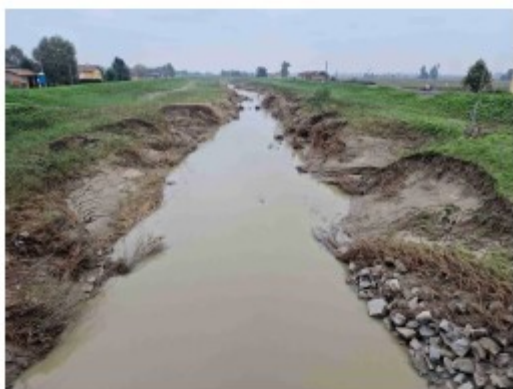
Inquadramento idraulica: Alveo a valle, vista dal ponte

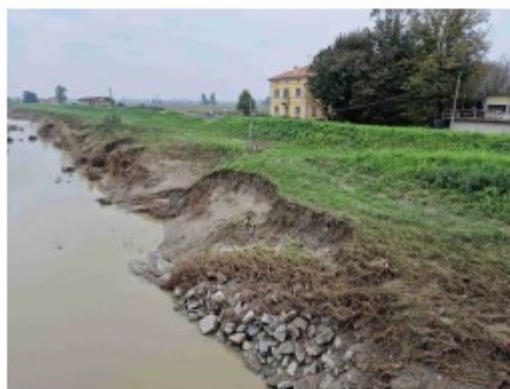
Inquadramento idraulica: Sponda destra a valle del  
ponte in evidente erosione

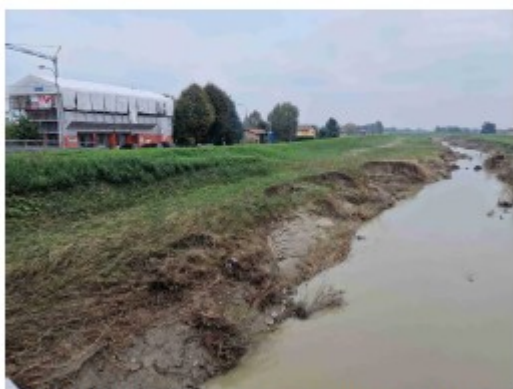
Inquadramento idraulica: Sponda sinistra a valle del  
ponte, in evidente erosione

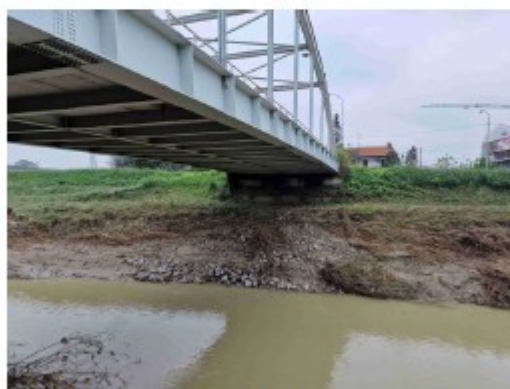
Inquadramento idraulica: Sponda e spalla in sinistra  
idraulica

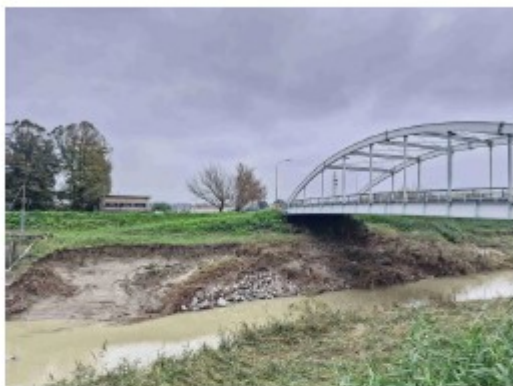
Inquadramento idraulica: Sponda e spalla in destra  
idraulica

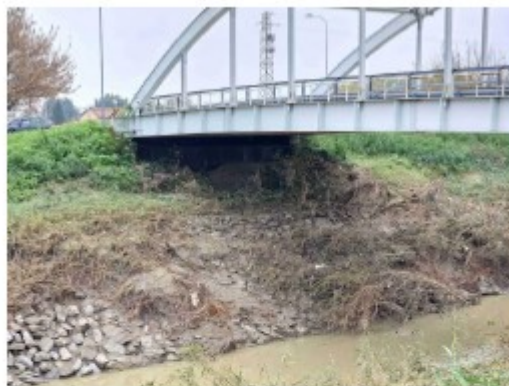
Inquadramento idraulica: Sponda e spalla in destra  
idraulica

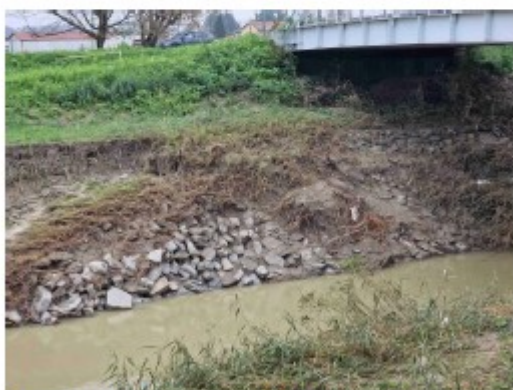
Opere di protezione spondale: Scogliera a protezione  
della sponda in corrispondenza delle spalle
